CITTA' di PISTICCI

REGOLAMENTO URBANISTICO

Allegato 2 alle **NORME TECNICHE** di **ATTUAZIONE**

Aree complesse. Aree di riqualificazione urbanistica

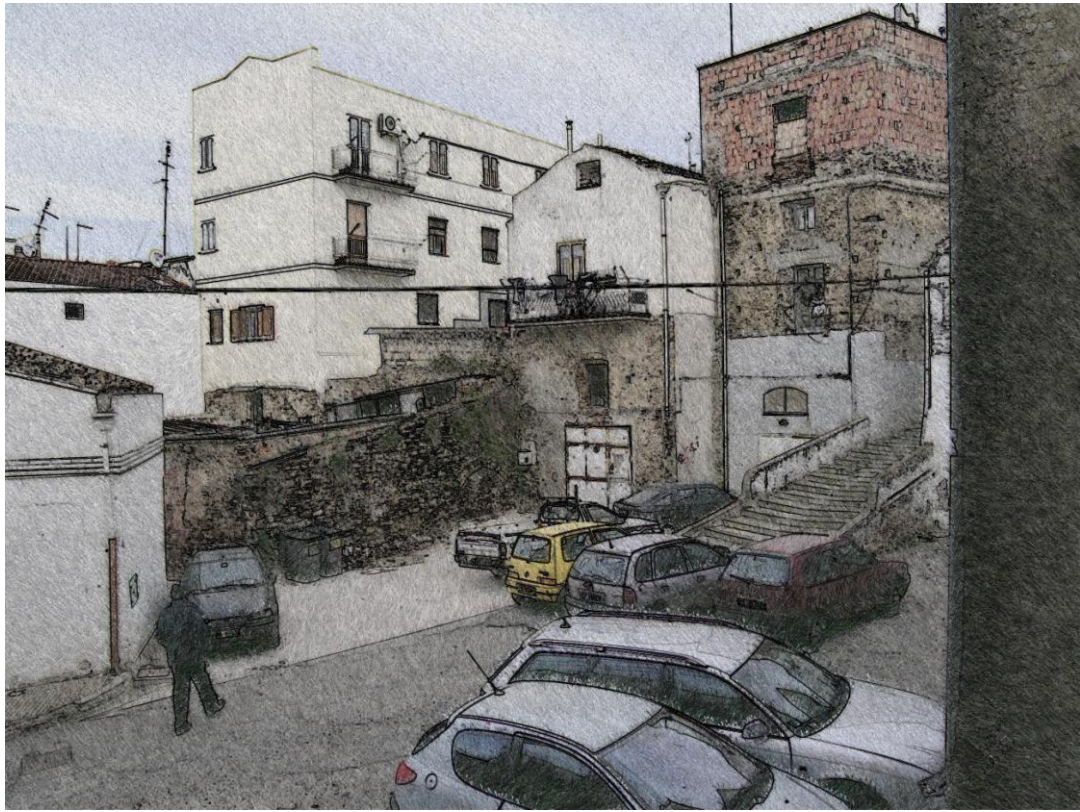
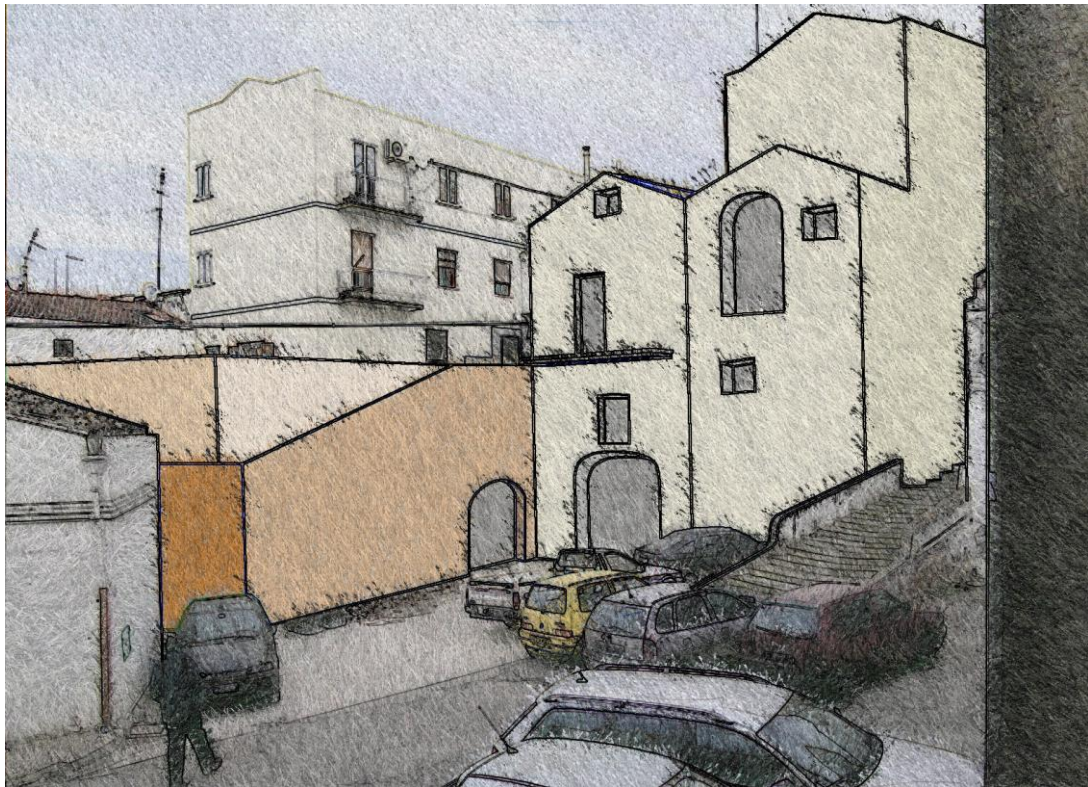
Stato di fatto (in alto); scenario tridimensionale (in basso)

Le pavimentazioni dovranno essere composte da elementi lapidei, e dotate di fasce lineari che segnino visivamente al suolo la continuità entro la piazza stessa dei percorsi e cordonate di ingresso (vedi scenari tridimensionali esemplificativi). L'evidenziazione di queste fasce lapidee, rispetto al resto della pavimentazione della piazza, potrà essere ottenuta per mezzo di una differenziazione cromatica e/o del materiale.

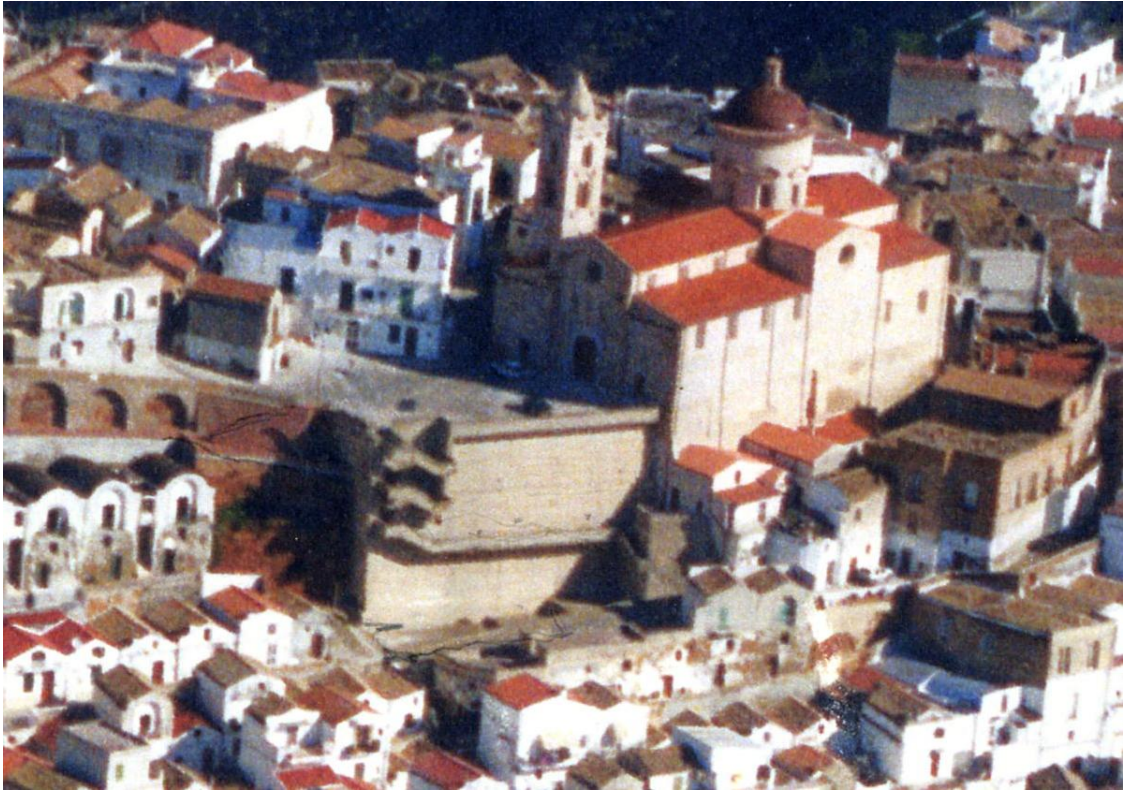
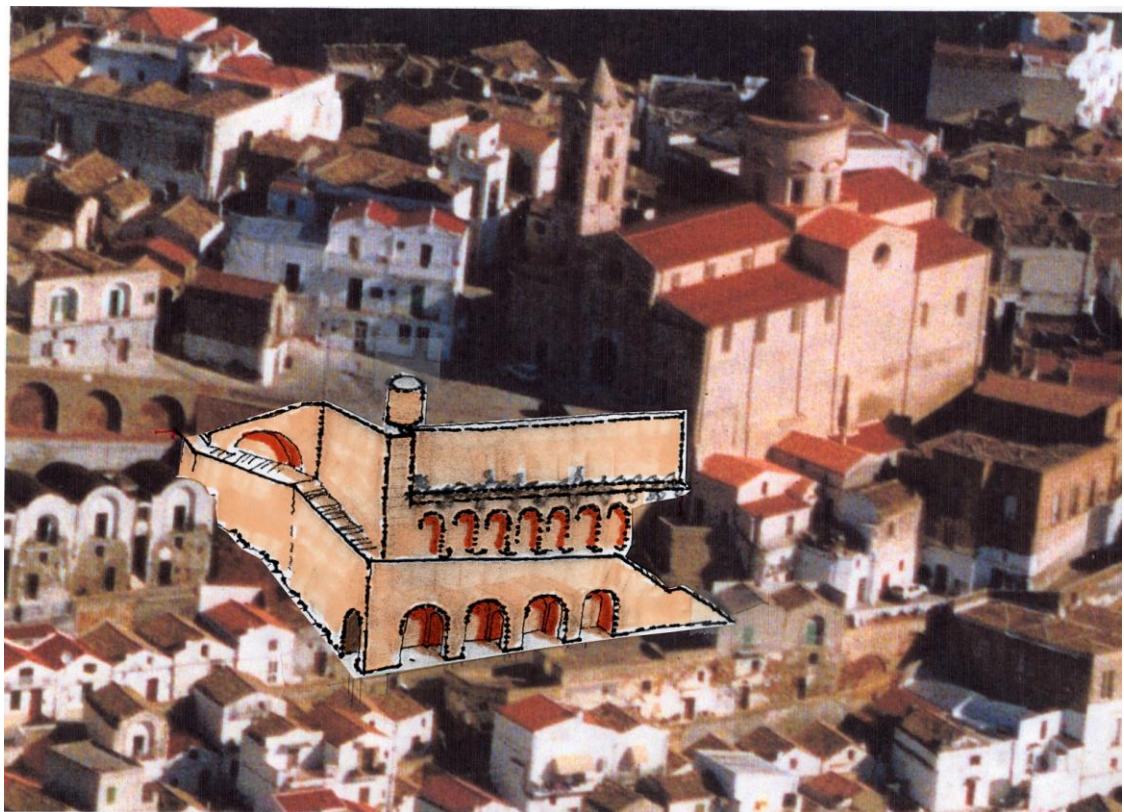
Stato di fatto (in alto); scenario tridimensionale (in basso)

L'attuale sistemazione del muro di sostegno della Piazza XI febbraio, comprendente una rampa di scale di risalita dal sottostante Rione Dirupo, si caratterizza per la massiva conformazione della struttura e per la povertà materica e cromatica del trattamento con cemento a faccia a vista.

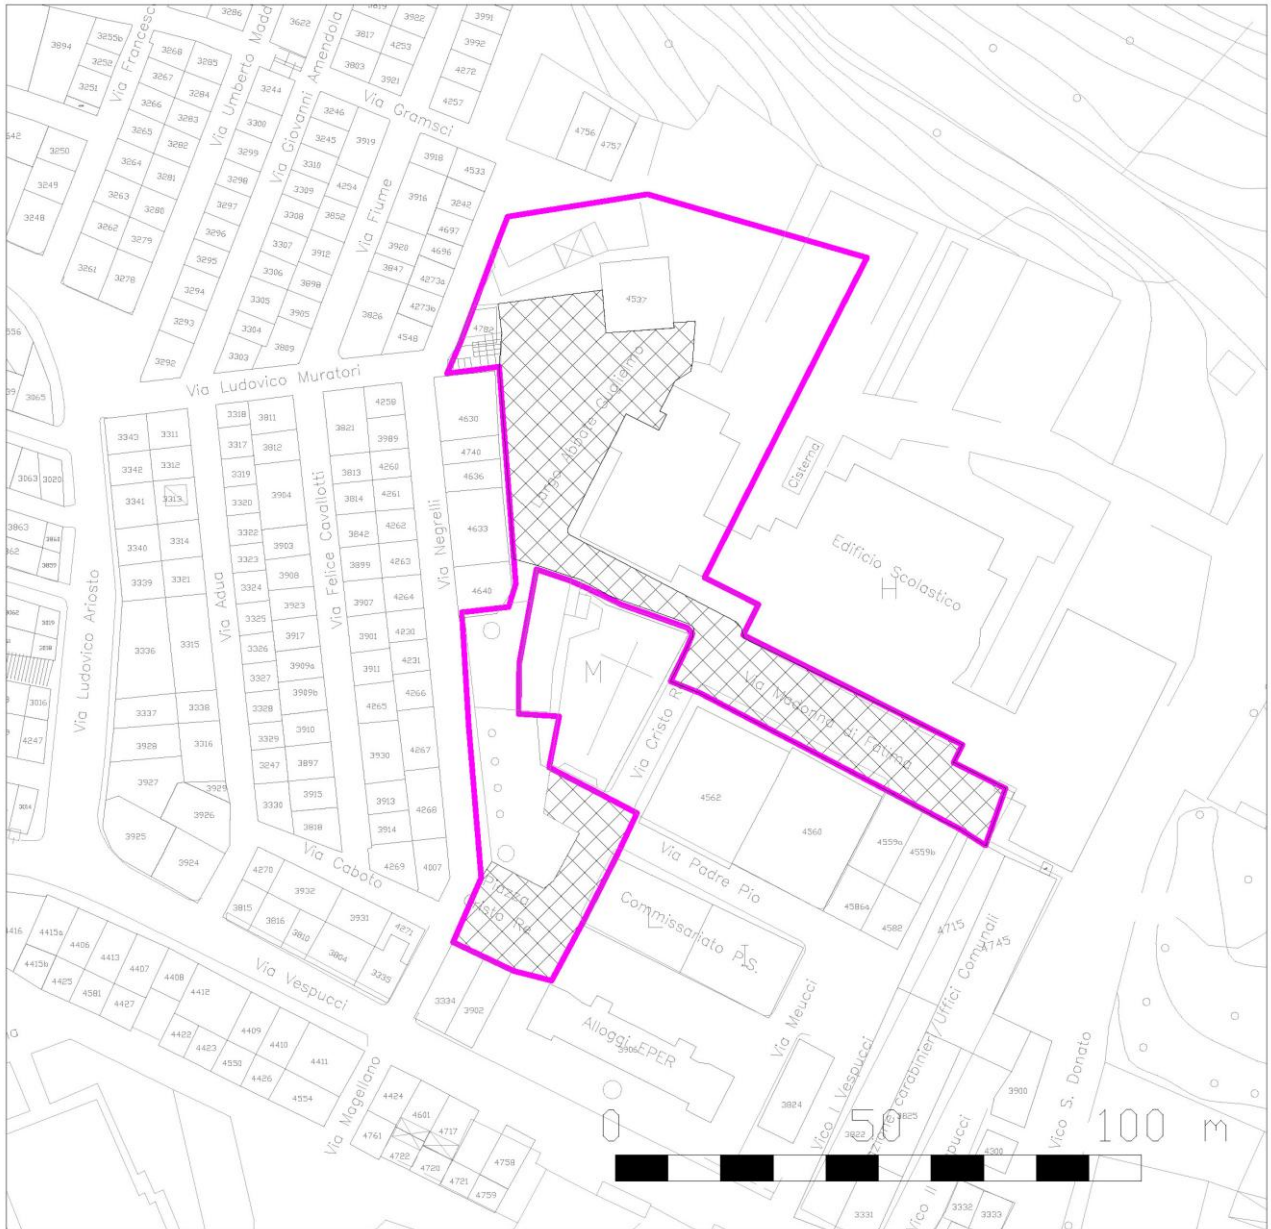
Schema di assetto

L'utilizzo a parcheggio della maggior parte degli spazi aperti dell'area potrà essere confermato, e razionalizzato con una adeguata articolazione degli stalli e una pavimentazione differenziata per parcheggi e spazi stradali.

Lo spazio interno di Largo Abbate Guglielmo potrà essere attrezzato anche con superfici pavimentate e arredi finalizzate ad un utilizzo pedonale.

L'intero ambito oggetto della scheda potrà essere caratterizzato da arredi, trattamento delle superfici pavimentate ed elementi di illuminazione unificati.

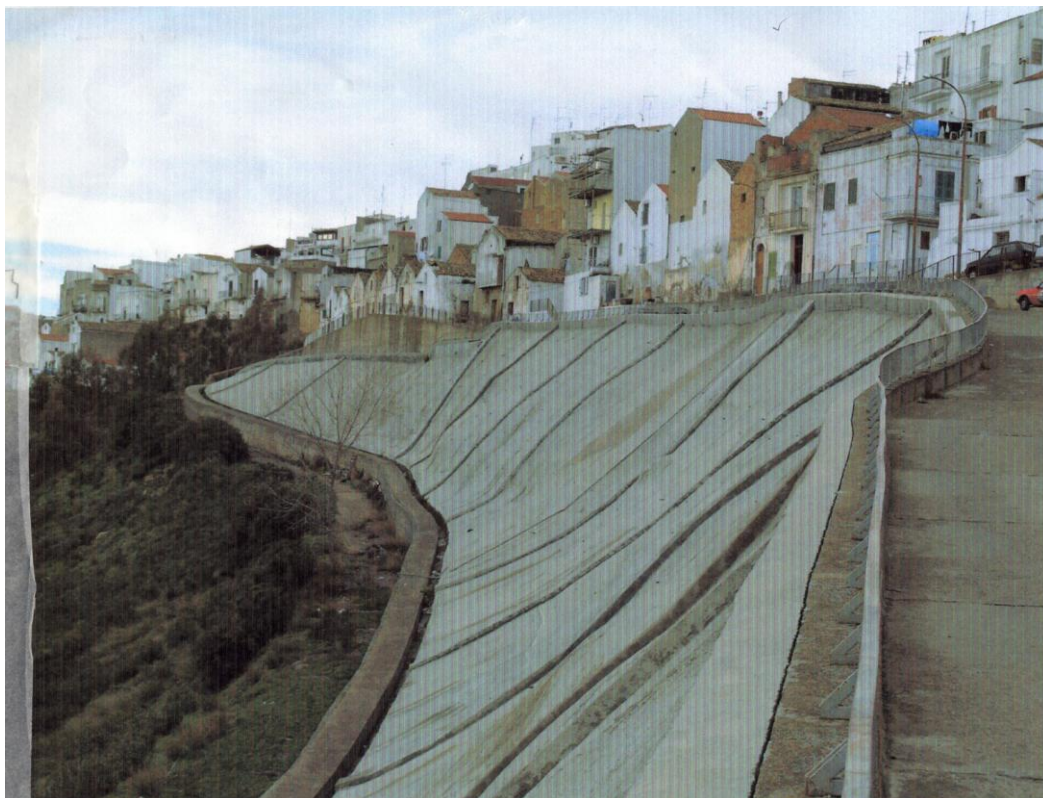
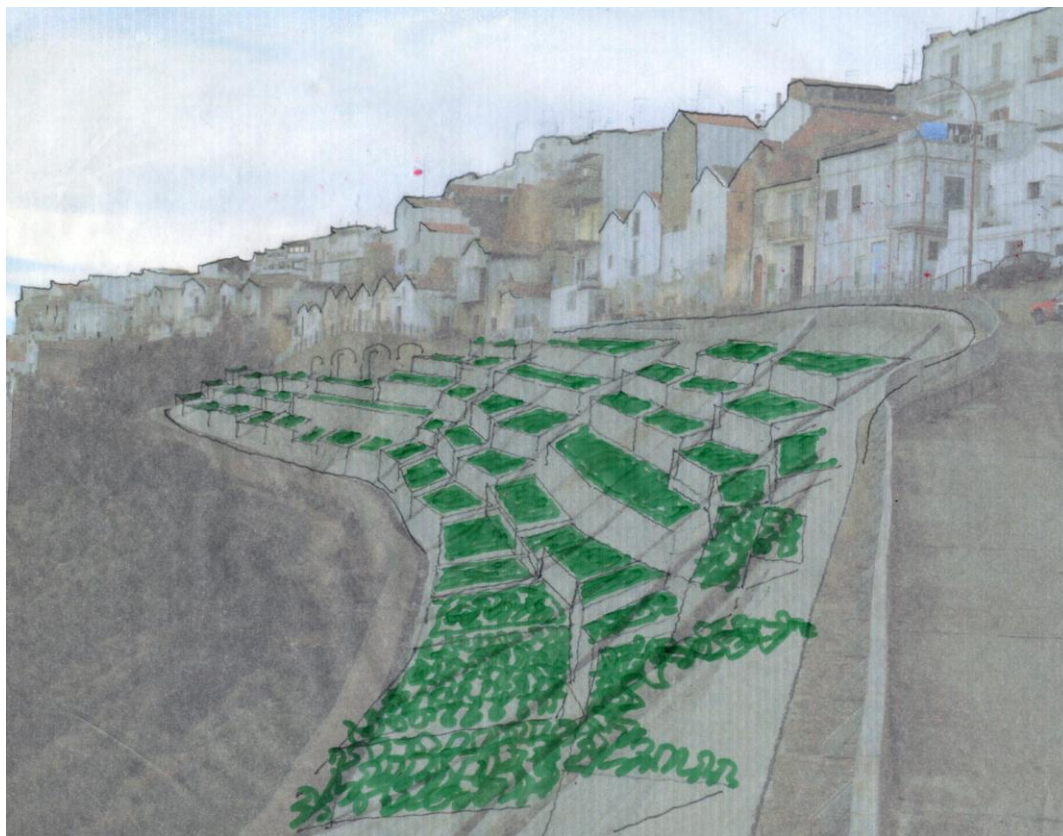
Stato di fatto (in alto); scenario tridimensionale (in basso)

La sistemazione delle pendici è stata a suo tempo realizzata, in concomitanza con la demolizione di tessuti edilizi in dissesto, per mezzo di un'ampia superficie di contenimento in cemento, che ha risposto ad esigenze tecniche di stabilizzazione del pendio ma ha di fatto determinato un elemento di grave detrazione paesaggistica nell'immagine della città.
